# Brannteknisk tilstandsanalyse

## TODALEN OPPVEKSTSENTER

| PROSJEKTNUMMER:<br>111383 | UTARBEIDET AV:<br>Espen Halvorsen | KONTROLLERT AV:<br>Trond Ulgenes |
| DATO:<br>06.07.18 | REVISJONSNUMMER:<br>1.0 | OPPDRAGSGIVER:<br>Surnadal Kommune |

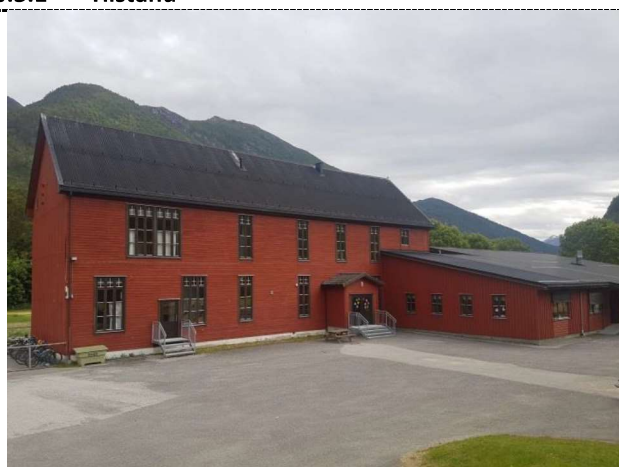
Bilde viser skolens fasade hvor hovedbæring er av brennbare materialer

Både barnehagen og skolen er bygget med et bæresystem av brennbare materialer (treverk), foruten noen innvendige lecavegger i skolen i «nydelen». Skolen er det eneste bygget som går over flere etasjer og dekkekonstruksjonen består av treverk som er isolert (henviser til bilde over). Det forutsettes at bæringen er tilfredsstillende. Mellom 1. og 2.etg er det to trappeløp. Driftsleder på bygget har informert om at det er eternittplater på de fleste veggene i skolen. Det er ikke gjort destruktive inngrep. Trappeløpene mellom 1. og 2. etg. er underkledd med slike plater. En eternittplate har meget gode brannegenskaper, og har bedre brannegenskaper enn gips. Beskyttelse av bærende konstruksjoner med platekledning og dimensjon på bærende trekonstruksjoner gjør at krav til bæresystem ivaretas. Forhold er ok.

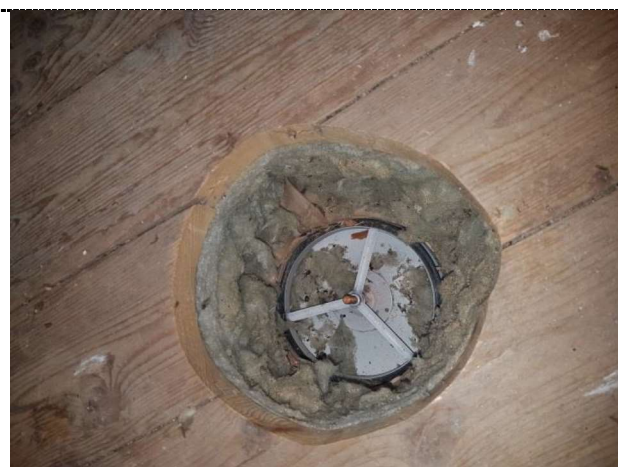
Bilde viser isolert stubbloftskonstruksjon mellom loft og 2.etg. i gammel del av skolen.

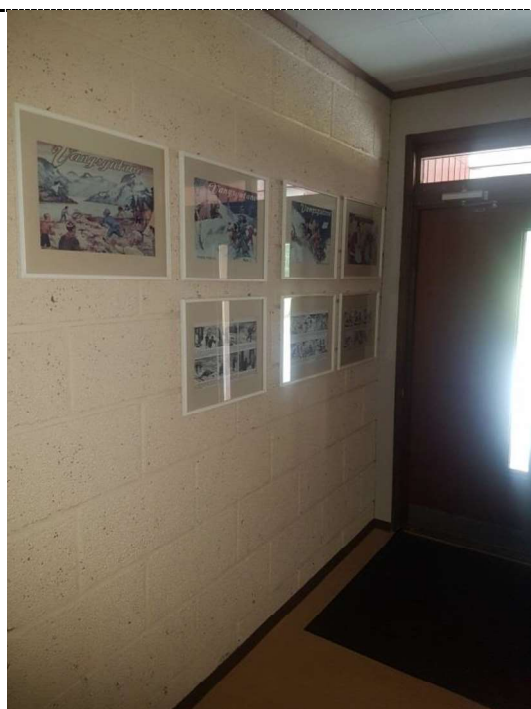
Bilde viser lecaveggen som deler «ny delen» av skolen.

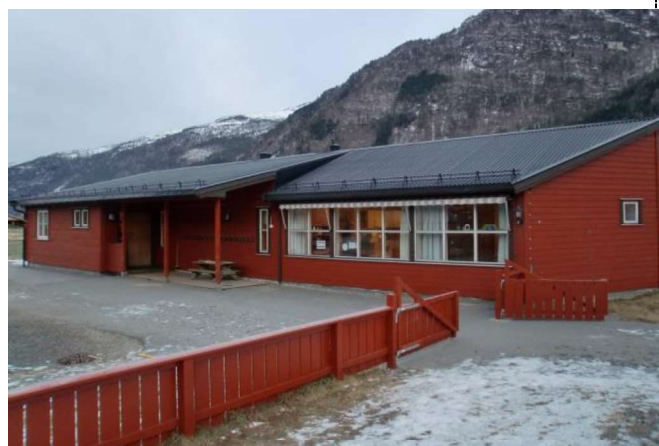
Bilde viser barnehagens fasade hvor bæring er av brennbare materialer.

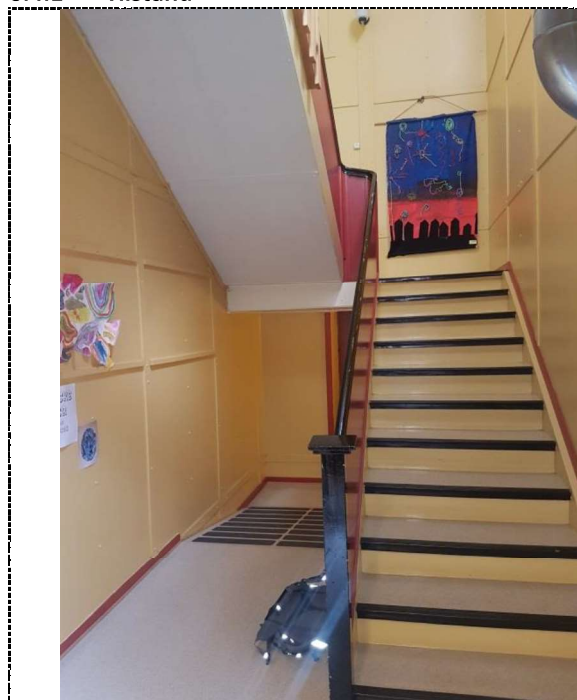
Bilde viser kledning i trapperom mellom 1. og 2.etg. i gammeldelen som skal være kledd med eternittplater iflg. driftsansvarlig på bygget

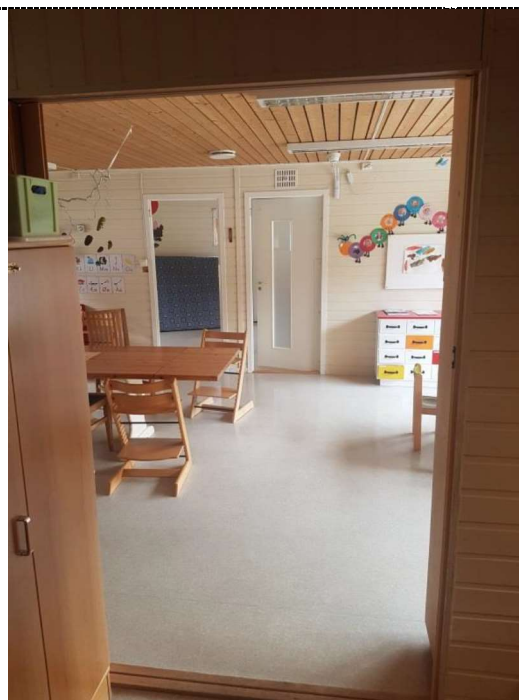
Bilde viser eksempel på kledning i barnehagen bestående av trepanel.

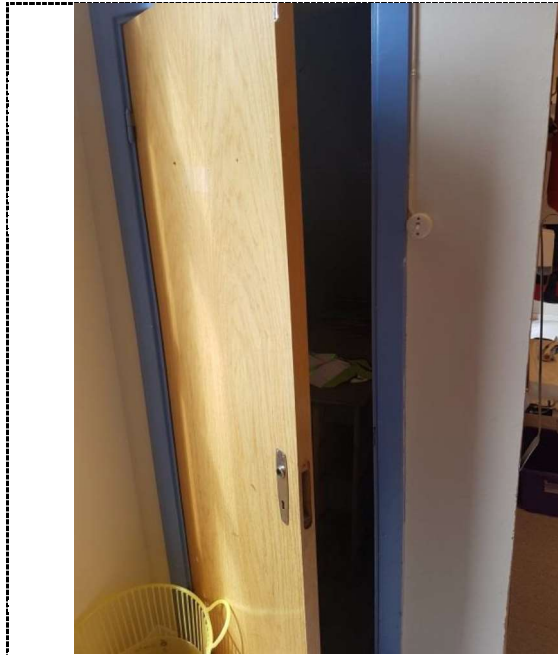
Bilde viser uklassifisert og defekt dør inn til lager/kott i rømningsvei under det ene trappeløpet på skolen.

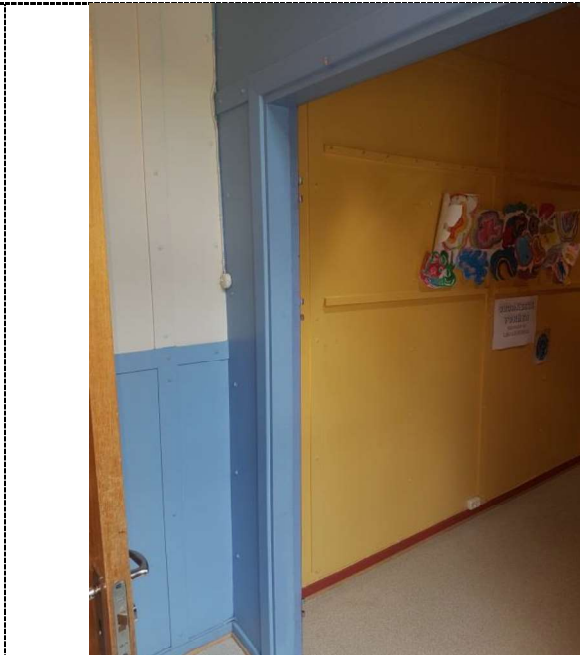
Bilde viser manglende branncelleskille mellom rømningstrapp og rømningskorridor.

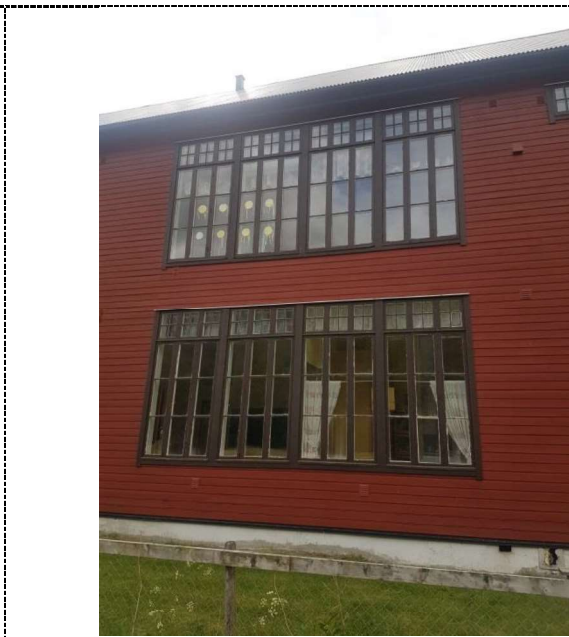
Bilde viser eksempel på kjølesone som ikke er ivaretatt.

| Registrerte avvik og anmerkninger på skolen | | Beskrivelse av tiltak | Tilstandsgrad | Kostnad |
|---|---|---|---|---|
| 8. | Kjølesone er ikke ivaretatt mellom 1. og 2.etg. i gammel del (fasade). | Kjølesone må ivaretas. Dette kan løses på flere måter.<br><br>Alternativ 1 (prissatt): Kle øvre del av vinduene i 1.etg. med plater som tilfredsstiller E 30 slik at kjølesone blir 1:1 mot 2.etg.<br><br>Alternativ 2: Bygge en flammeskjerm/balkong som tilfredsstiller E 30 mellom 1. og 2.etg. Flammeskjermen/balkongen må trekkes 1,2m ut fra yttervegg.<br><br>Alternativ 3: Bytte øvre del av vinduene med vinduer som tilfredsstiller E 30 slik at kjølesone blir 1:1 mot 2.etg. | 2 | 100 000,- |

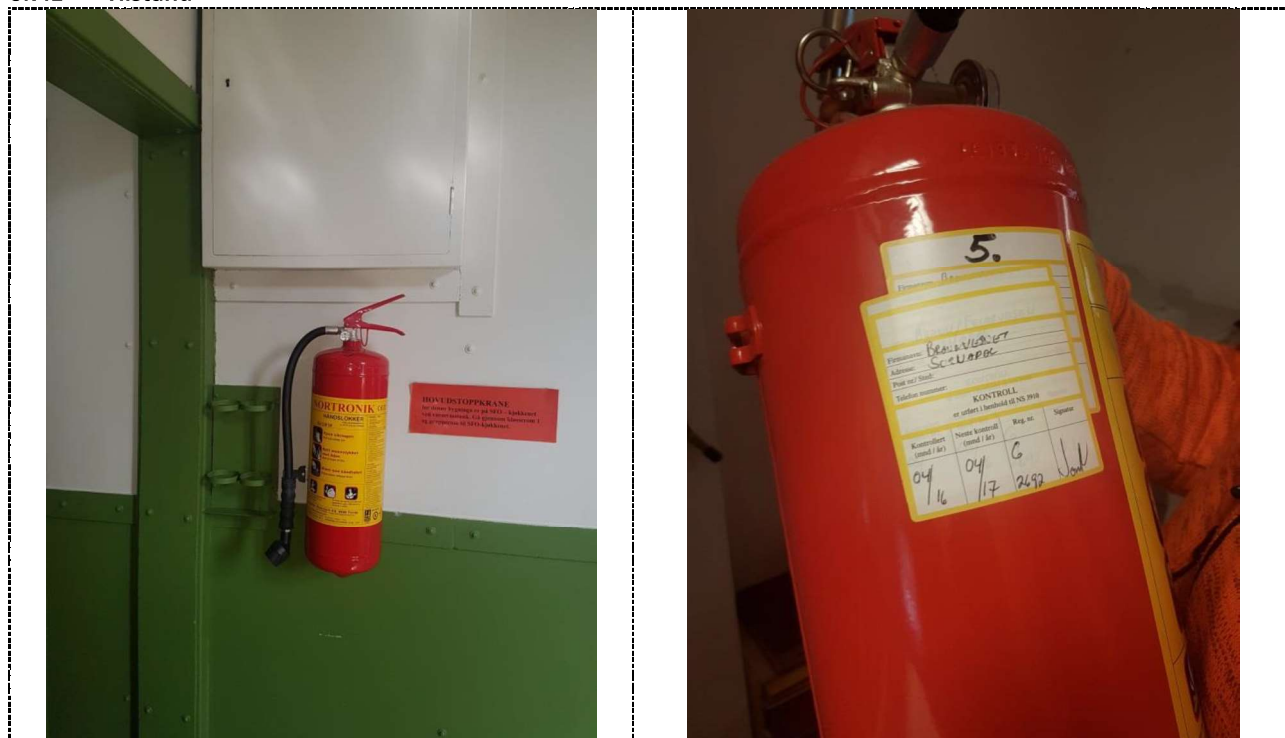
Bilde viser håndslukker i 2.etg. på skolen og i barnehagen som mangler tilstrekkelig merking og kontroll.

I barnehagen er det montert både håndslukker og slangeskap. Disse er dog ikke kontrollert siden 2016 og er merket for dårlig. Slangeskabet står montert slik at dersom en dør holdes åpen, er det vanskelig å oppdage slangeskapet. Det forventes dog at ansatte som jobber på barnehagen har god kjennskap til plasseringen. Det er i tillegg montert branntepper bl.a. på kjøkken. Dekningsgraden er tilfredsstillende.

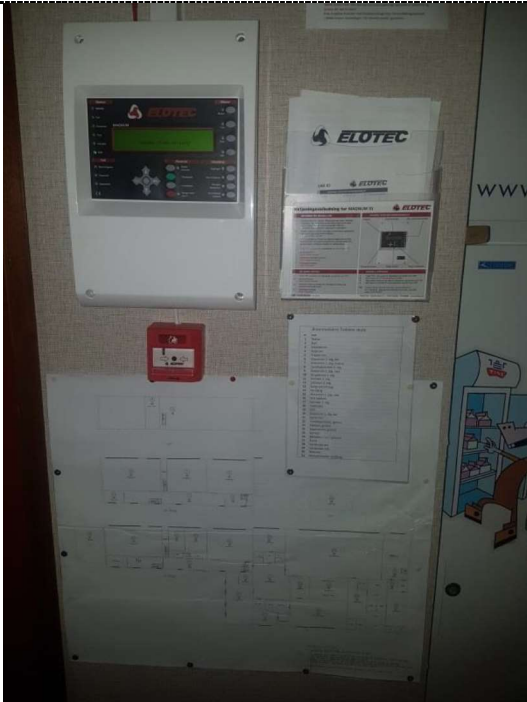
| <p>Bilde viser brannalarmsentralen på skolen som viser normal drift.</p> | <p>Bilde viser kombinert brann og innbruddsalarm som er montert på barnehagen.</p> |

Skolen har et brannalarmanlegg fra Elotec som viser normal drift. Det er ikke kjent at kommunen (tidligere bygningsrådet), har satt krav til brannalarmanlegg i bygget. I BF 85 er det ikke krav til montering av et brannalarmanlegg uten at bygningsrådet har krevd dette. Dersom det ikke er krav til brannalarmanlegg, og dette er montert, kan anlegget benyttes som kompenserende tiltak for bygningsmessige avvik som ikke kan løses på en preakseptert måte. Det er ikke montert o-planer ved anlegget, og det er ikke kjent om anlegget er kategori 1 eller 2.

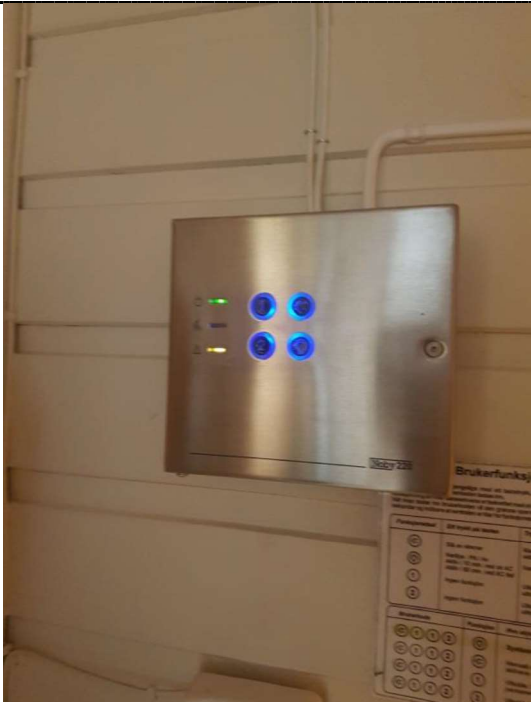
Barnehagen har montert et kombinert brann og innbruddsystem. Iht. BF85 er det krav til at barnehage skal ha et brannalarmanlegg. Systemet som er montert i bygget tilfredsstiller ikke krav etter NS 54-serien (dagens NS 3960), og er dermed ikke et brannalarmanlegg.

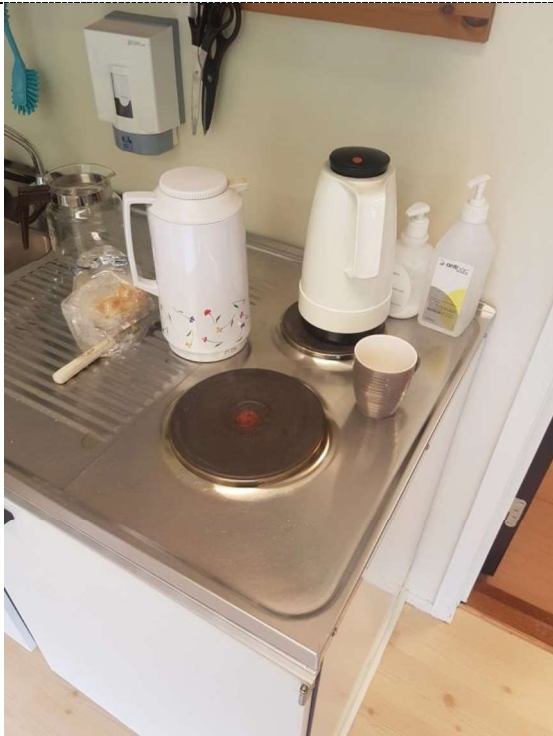
Bilde viser kaffekanne som er plassert oppe på ovnsplate inne på personalrom på skolen.

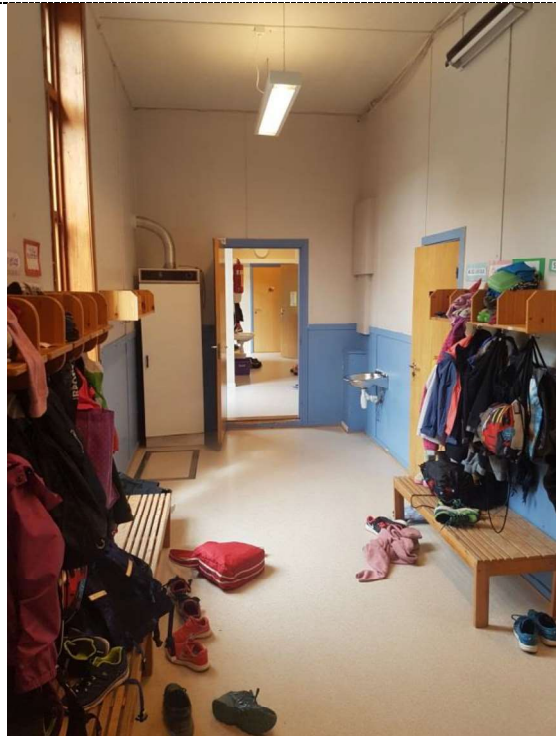
Bilde viser eksempel på lagring i rømningskorridor på skolen.

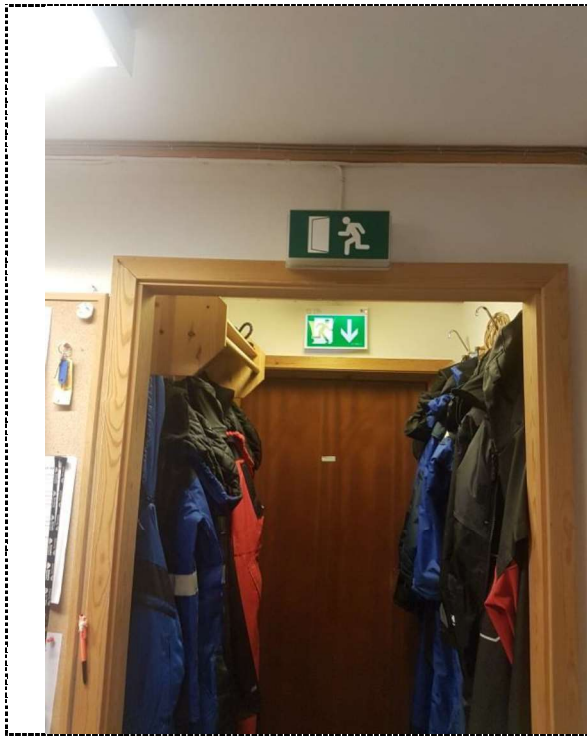
Bilde viser en av rømningsveiene fra barnehagen som er delvis blokkert av klær. Bilde viser også elektrisk utgangsmarkeringsskilt som er defekt.

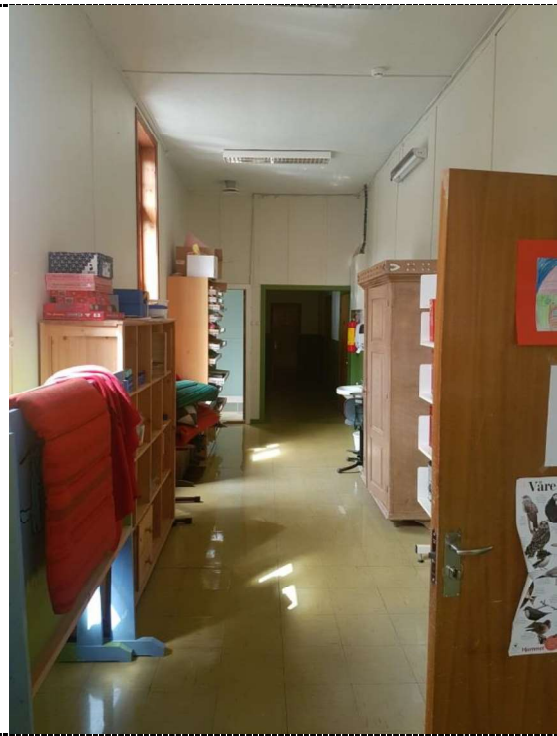
Bilde viser eksempel på lagring i rømningskorridor på skolen og manglende merking av rømningsvei.
