# TILSTANDVURDERING

## ØYE SKULE

**OPPDRAAGSGIVER**  
**Surnadal kommune**

**DATO / REVISJON**  
**16.11.2016 / 00**

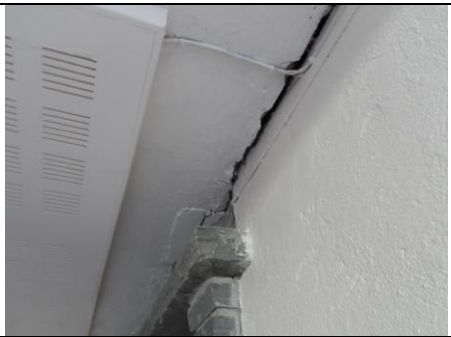
| | | Store sprekkdannelser mellom «Blåbygget» og «Mellombygget» | |

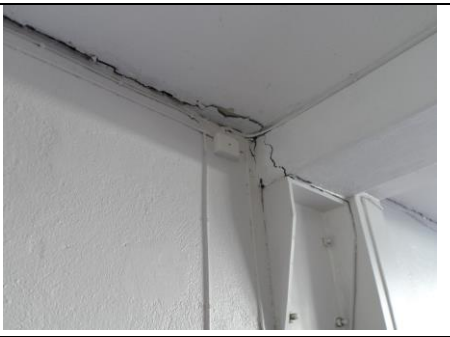
| | | Ekstra understøttelse for betongbjelke | |

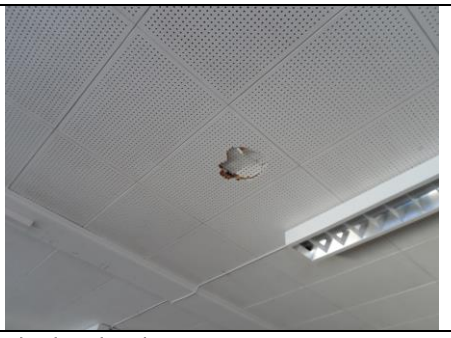
| | | Skader i himling | Utfordringer med mange gulvnivåer mellom bygningene og krav til universell utforming |

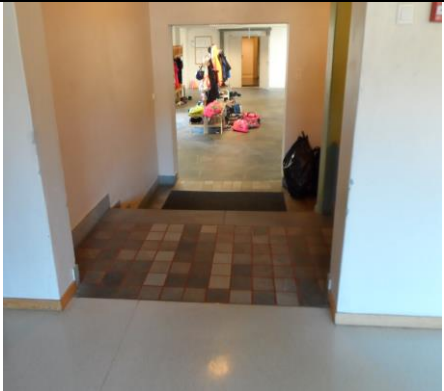
| | | Ulike gulvbelegg. Ulike nivå | Garderobeforhold |

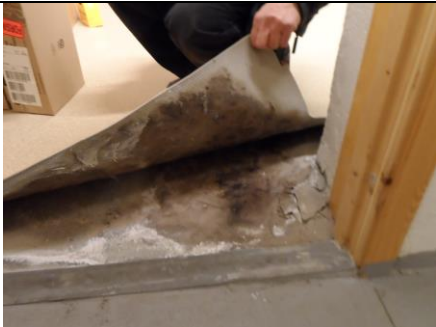
| | | <p><u>Tilstand</u><br/>Det er registrert forhold som indikerer svikt i grunn, fundamenter eller drenering, som har medført sprekkdannelse mellom «Blåbygg» og «Mellombygg».</p> <p>Det er også registrert fukt- og saltutslag i sokkeletasjen som vises ved blærer i gulvbelegget flere steder.</p> <p>Dette kan skyldes dårlig drenering og eventuelt lekkasje i innstøpt vannrør.</p> <p><u>Anbefalte tiltak</u><br/>Oppgraving og legging av ny drenering rundt bygningene / nytt vanninntak og ledningsnett i sokkeletasjen.</p> |

| | | Fukt under gulvbelegg i sokkel | Utvendige betongskader |

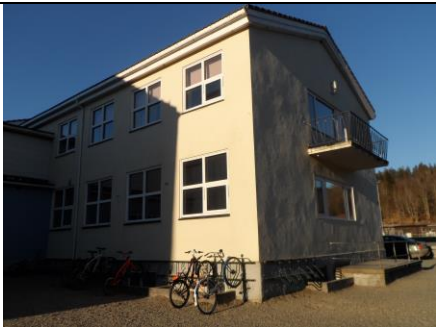
| | | Sliten fasade | Blide medarbeidere |
