RAPPORT 643675-01-SKRED-01

# Skredfareutredning for høydebasseng Galtmettet

Surnadal kommune

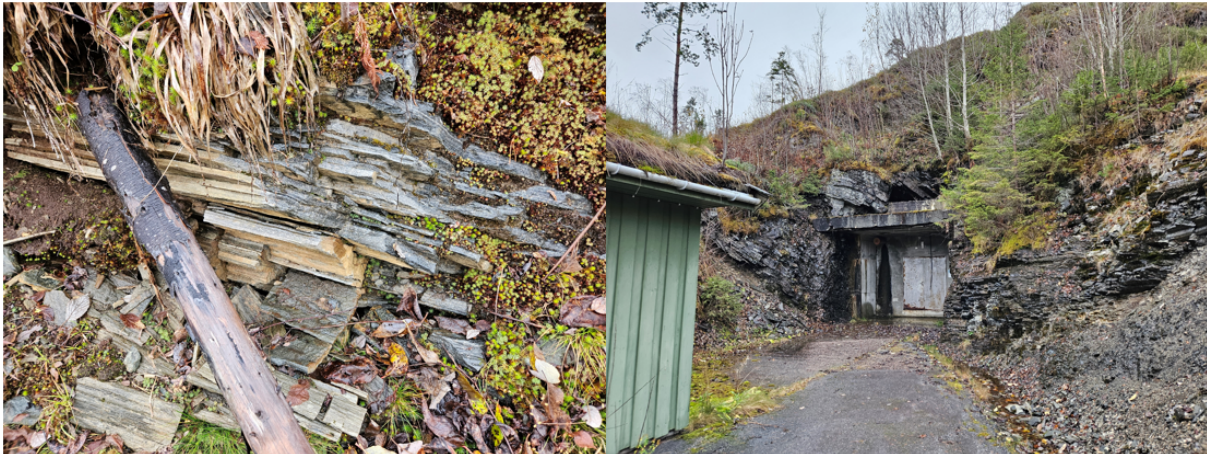
Figur 6: Bilde av antatt kvartsskifer i infopunkt P4 (foto til venstre) og fra påhuggsområdet til eksisterende høydebasseng (foto til høyre).

På befaring er det kartlagt det som antas å være en kvartsskifer i skråningen/skrenten bak kartleggingsområdet. Ved påhuggsområdet til eksisterende høydebasseng ser bergmassen ut til å ha et høyere glimmerinnhold. Det antas derfor at dette er

glimmerskifer. Bergarten er dels tett oppsprukket langs foliasjonsretningen med fall mot sørøst. Bergmassen fremstår til dels overflateforvitret.
